東日本大震災における被災の概況

帝京平成大学現代ライフ学部教授 小浪博英
 日本大学理工学部教授 轟 朝幸

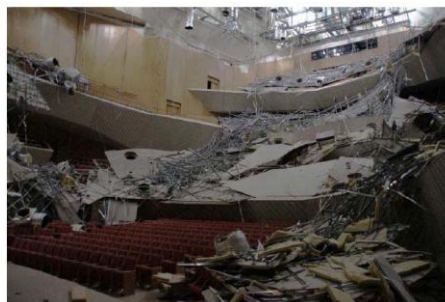
写真1 ミューザ川崎の被災
 (川崎市中間報告書)

平成23年3月11日、午後2時46分、巨大な地震が三陸から茨城沖合にかけての太平洋で発生した。東京での地震は、初めはゆらゆらと、次第に大きくなって約2分間にわたり全てのものを破壊する勢いで揺れ続けた。幸い東京とその周辺で大規模に破壊された建造物は九段会館、ミュージア川崎シンフォニーホールの天井落下、コストコ多摩境店の立体駐車場スロープ崩落くらいで済んだが、大きな地震を知らない東京人には心臓が止まる思いであった。鉄道は全て止まり、バスは渋滞、多くの人が帰宅難民となったため、学校、体育館などが難民用に開放され、帝京平成大学の沖永記念ホールも約300名の帰宅難民に提供された。深夜には私鉄が動き出したので相当数の人が帰宅できたが、ちょうど週末であったのは幸運であった。翌月曜は東電の発表した鉄道や病院も含む計画停電とかで鉄道は殆ど動かず、多くの事業所は閉鎖せざるを得なかった。一方で、震源に近い東北地方太平洋沿岸地域は目を覆うばかりの凄まじい惨状が時を経るにつれ明らかになっていった。今回の地震は太平洋プレートと北米プレートとの境界で発生したもので、3月9日と10日には三陸沖で前震とも言うべきM7.3とM6.8の地震が発生している。本震は11日、M9.0という巨大なものであったが、この震源域は三陸沖から茨城沖にかけて約2分にわたり移動している。つまり、震源域が南北250km程度の広域にわたっている。その結果、牡鹿半島を中心に日本列島は東に移動し、三陸海岸は沈下した。地球の自転さえも少しばかり早くなったとのことである。

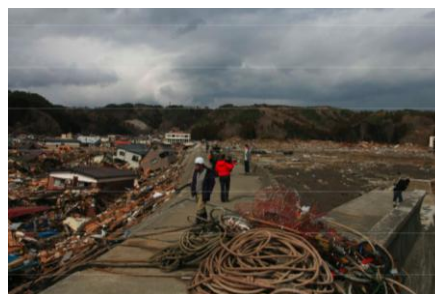
写真2 破壊された田老地区防潮堤
 (元田良孝氏提供)

この地震によって大津波が発生した。検潮器の能力を超えた大津波であったので正確な高さはわからないが、最大15m程度、遠く北海道や房総半島でも2mを超える津波が観測されている。その結果、世界一津波に強いと言われた宮古市田老地区の防潮堤も無惨に破壊されてしまった。この津波が想定外であったとの主張があるが、吉村昭氏の文春文庫「三陸海岸大津波」(2004年初版)には、明治29年と昭和8年の大津波の様子が詳細に記述されている。決して想定できなかった大きさの津波ではないのである。三陸から房総にかけての海岸にはいたるところに、過去における津波の最大到達高さが残されている。

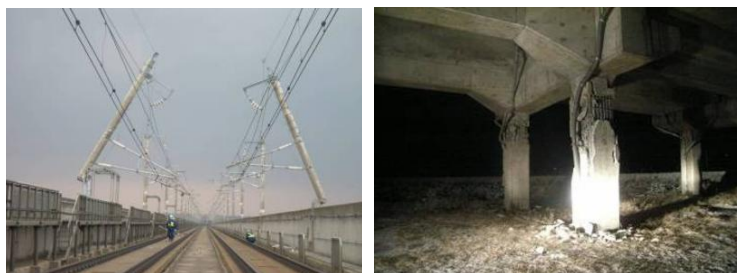
写真4 新幹線施設の電化柱損傷と橋脚損傷
(JR 東日本 HP)

東北新幹線は大宮～いわて沼宮内間で、電化柱損傷が約450箇所、架線断線が約470箇所、高架橋損傷が約100箇所、軌道変位・損傷が約20カ所など約1,200箇所の被害が生じた。迅速な復旧作業により3月15日に大宮～那須塩原、3月22日に盛岡～新青森、4月7日に一ノ関～盛岡間において運転再開した。しかし、4月7日夜に発生した最大余震により、一ノ関以北区間は4月23日まで再度運休した。4月12日に福島まで、4月25日には仙台まで開通し、4月29日に全線で運転再開している。阪神淡路大震災以降、橋梁等の地震対策を進めてきたことなどから、長距離にわたって被災したものの過去の震災と比較して早期の運転再開となった（阪神淡路大震災は83日間、新潟県中越え大震災66日間、今回は48日間の運休）。

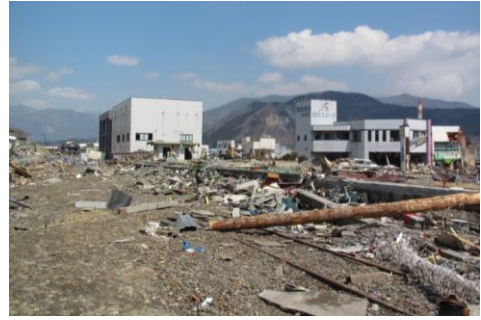
写真5 大船渡駅の津波被害

JR 在来線では八戸線・山田線・大船渡線・気仙沼線・石巻線・仙石線・常磐線が、三セク鉄道では三陸鉄道・仙台空港鉄道が被災し、運休が続いた。主に津波による被害が大きく JR では 23 の駅舎が流失し、橋梁・盛土・線路の流失は数百箇所に及んだ。仙石線・常磐線（原発警戒・避難区域を除く）など一部の線区では順次復旧が進み運行が再開されているが、沿岸部を走る JR 大船渡線・気仙沼線・石巻線や三陸鉄道は壊滅的な被害状況で、未だに復旧の目途がたっていない線区がある。沿線市街地全体が流失し、集落の高台移転や集約が検討されていることから、駅の移転も同時に検討されており、復旧の遅れの一因になっている。また、災害復旧費用は鉄道軌道整備法により鉄道事業者の 1/2 負担とされており、赤字ローカル線の三陸鉄道が復旧費用を負担することはかなり厳しく、復旧のネックとなっている。

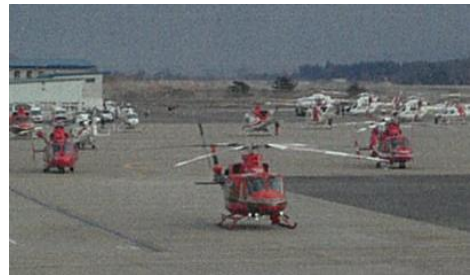
写真6 花巻空港の救援機
(岩手県空港課提供)

空港はネットワークのノード（結節点）施設であり、地震時にも航空輸送の機能維持は比較的容易であると言われている。今回も、津波被害があった仙台空港を除き、被災地域の花巻・福島・茨城空港でもターミナルビルの天井落下などの軽微な被害はあったものの、一部の空港では地震発生当日も運用を継続し、数日後には 24 時間態勢で運用し、救援機・緊急輸送機の活動拠点として機能した。民航機も仙台空港以外は一部運休があったが、定期便に加えて臨時便が運航され、被災地 3 空港に青森・三沢・山形空港を含めて 4 月 30 日までに計 2,028 便（片道）にのぼり、高速道路や新幹線の代替輸送としての機能を発揮した。

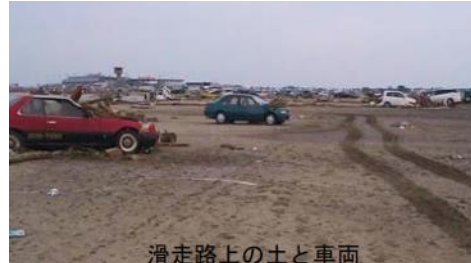
写真7 仙台空港滑走路の被害
(空港エンジニア・ニュース)

一方、仙台空港は沿岸から約 1km の仙台平野に立地しているため、空港全域を津波が襲来した。その津波により流入した土砂・瓦礫・車両などが滑走路やエプロンを覆い尽くし、ターミナルビルや空港管理施設などの機械・電気設備などが水没により壊滅的な被害を受けた。幸いにも地震発生時刻に民航旅客機の駐機はなかったが、海上保安庁や航空大学校、軽飛行機運航会社などが所有していた軽飛行機やヘリが多数流失した。大津波警報・津波注意報の解除（3 月 13 日）後、早急に滑走路やエプロンの啓開作業が行われ、3 月 15 日に救援ヘリの離発着が可能となり、3 月 16 日には滑走路 1,500m が使用可能となり米軍・自衛隊の固定翼機が離発着を開始した。滑走路やエプロンの啓開作業は米軍の支援も受け（トモダチ作戦）、3 月 29 日に滑走路 3,000m 全区間が使用可能となった。その後、制限区域確保（仮フェンス設置）、電気系統施設やターミナルビルの復旧などが進められ、4 月 15 日に民航機の運航が再開されるに至った。
